Wrackuntersuchungen auf militärischem Gebiet in Horten

aus Zeitschrift „Dykking“ (Tauchen) Heft 2/2002

Text: Erling Skjold; Fotos: Kai Garseg

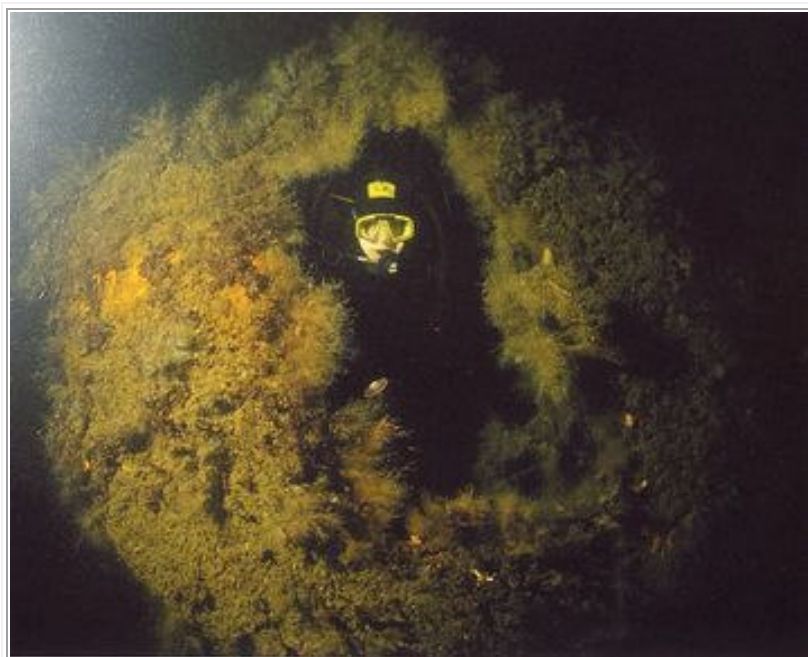
Die Brückenpanzerung wird untersucht und stimmt gut überein mit den Zeichnungen von der deutschen S38- und S100-Klasse

Mit ortskundigem Führer nahm es nicht viel Zeit ehe größere Wrackteile im Gesichtsfeld auftauchten. Eine bekannte Konstruktion tauchte auf dem Grund auf, und es wurde schwierig die Neugierde im Zaum zu halten, bis Kai seine Bilder gemacht hatte. Dies konnte nur die Brückenpanzerung eines deutschen S-Bootes sein. Super, dieses sollte ja ein sicherer Fund sein! Nur wenige Meter tiefer lagen einige größere Aluminiumkonstruktionen (irrtümlich als Dampfkessel angesehen), und diese zeigten sich als besonders gut ins Bild passend als Treibstofftank eines deutschen S-Bootes. Bilder wurden gemacht, und wir fanden keine größeren Teile in dem Gebiet, daher ging die Fahrt wieder nach oben zum Schlauchboot. Hier gab es sofort Diskussionen darüber was dies gewesen sein konnte, aber nun war es in jedem Fall klar, dass es sich um ehemals deutsche S-Boote drehen musste und nicht norwegische Torpedoboote. Eine wichtige Entdeckung, aber welche S-Boote hatten ihre Tage auf Østøya beendet? Das Teilziel für das Marinemuseum war erreicht: Die Wracks sind von deutschen S-

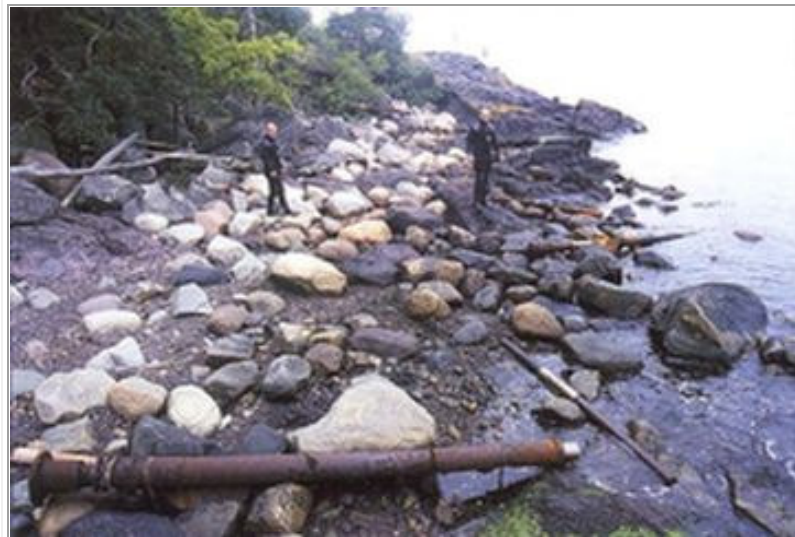
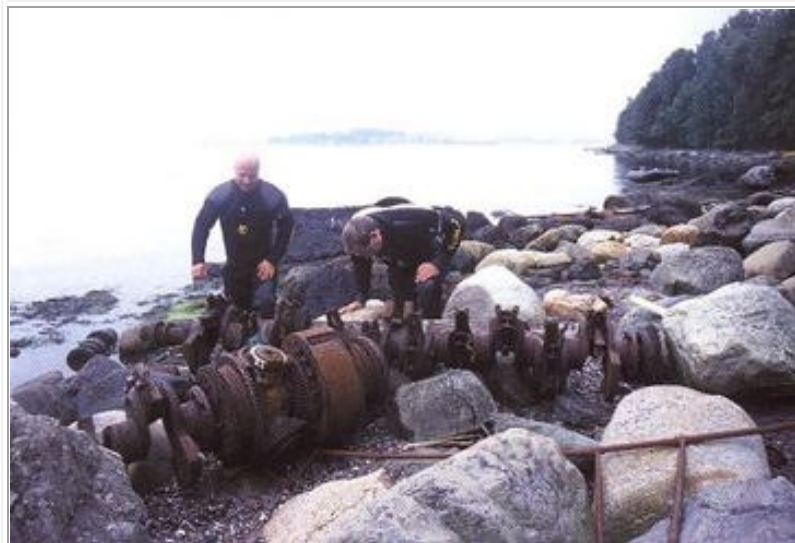
Deutliche Spuren am Strand. Der Autor und der Militärmann Lars Dybing untersuchen Schraubenwellen und Motorteile

Eine kurze Bootsfahrt brachte uns nach Østøya, das militärisches Gebiet ist mit sowohl Tauch- als auch Fischereiverbot. Ein rascher Blick auf die Wrackreste am Strand machte es klar, dass es sich primär um Propellerwellen und Motorteile von zwei kleineren schnell fahrenden Fahrzeugen mit zwei Propellern drehte, genau wie deutsche S-Boote hatten ***).

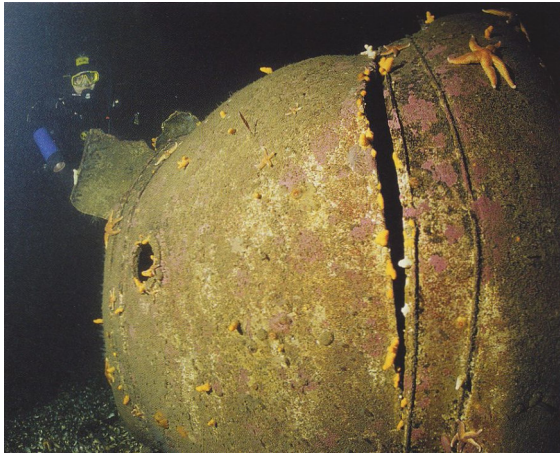
Links: Etwas abseits der Brückenpanzerung liegt das von dem angenoimmen wird, dass es ein Treibstofftank des Fahrzeuges war

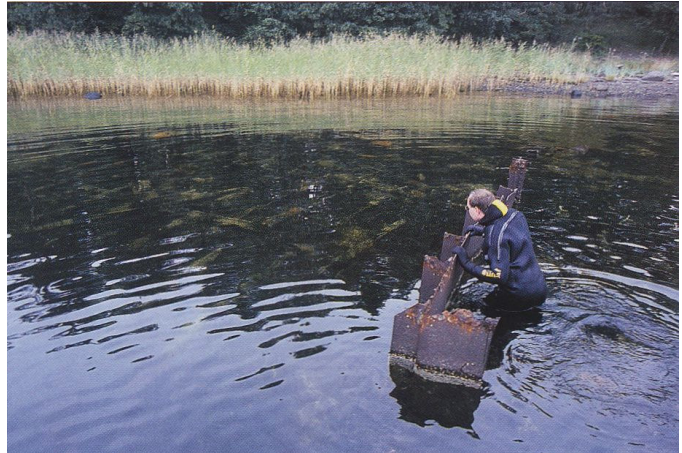
Rechts: Reste von noch einem Fahrzeug ein paar Steinwürfe entfernt westlich der MTB-Teste. Der ganze Boden des Fahrzeuges liegt noch unter Wasser. Wahrscheinlich sind das die Überbleibsel des deutschen Frachtbootes MS „Neptun“ oder des deutschen Wachtbootes „Widder“
